## Společenství vlastníků jednotek domu čp. 844, Majdalenky 844/7

## Posouzení poruchy v garážích

**Dokument:** Odborný posudek

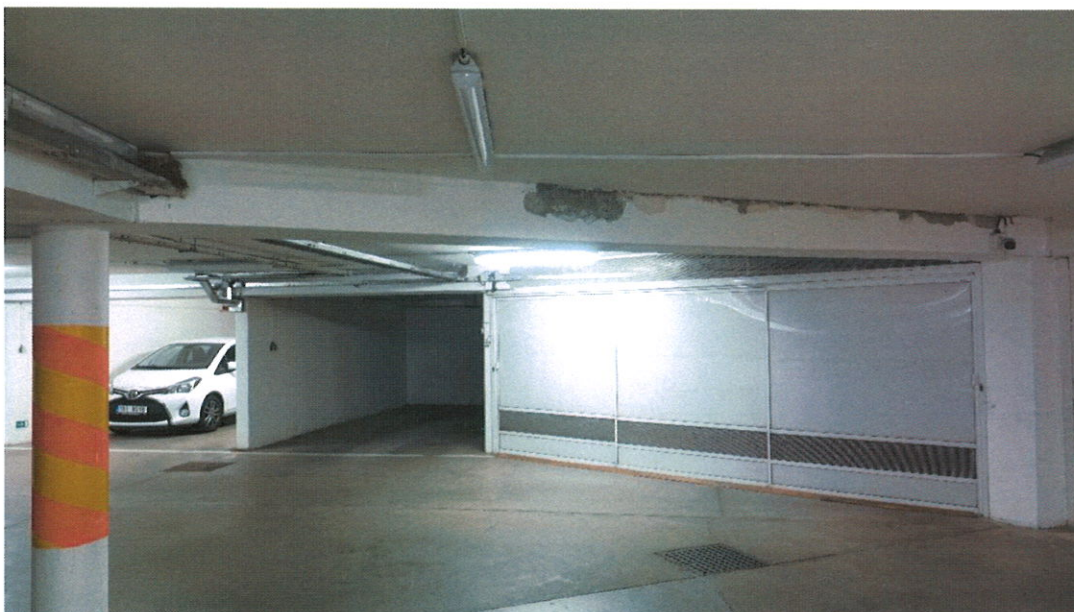
Trhliny se nacházejí v místě dilatační spáry podle původní PD (Obr. 8). Největší trhlina podél styku stropní desky a podélného trámu je zobrazena na Obr. 1 až Obr. 4. Jde o trhlinu a odpadání betonu s kousky omítky v jejím okolí. Trhlina se neustále rozšiřuje vlivem smršťování betonu obou od sebe dilatační spárou oddělené betonové konstrukce. Odpadání betonu a zubaté okraje trhliny v dilatační spáře jsou způsobeny předchozím nesprávným vyplněním trhliny sanačními maltami, které se slepilo s oběma částmi dilatované konstrukce a následně se při dilatačních pohybech oddělilo od konstrukce, místy ale odtrhlo i části betonu konstrukce.

Obr. 1 Celkový pohled na oblast poruchy (srpen 2023)

Lze tedy doporučit takové ošetření spáry, které vyloučí pevní spojení (slepení) obou částí konstrukce. Toho lze dosáhnout rozšířením spáry na cca 40 mm, sanací obou jejích okrajů a vložením výplně, která spáru překryje a umožní její volné pohyby. Konkrétní řešení by mělo být předmětem alespoň zjednodušené projektové dokumentace.

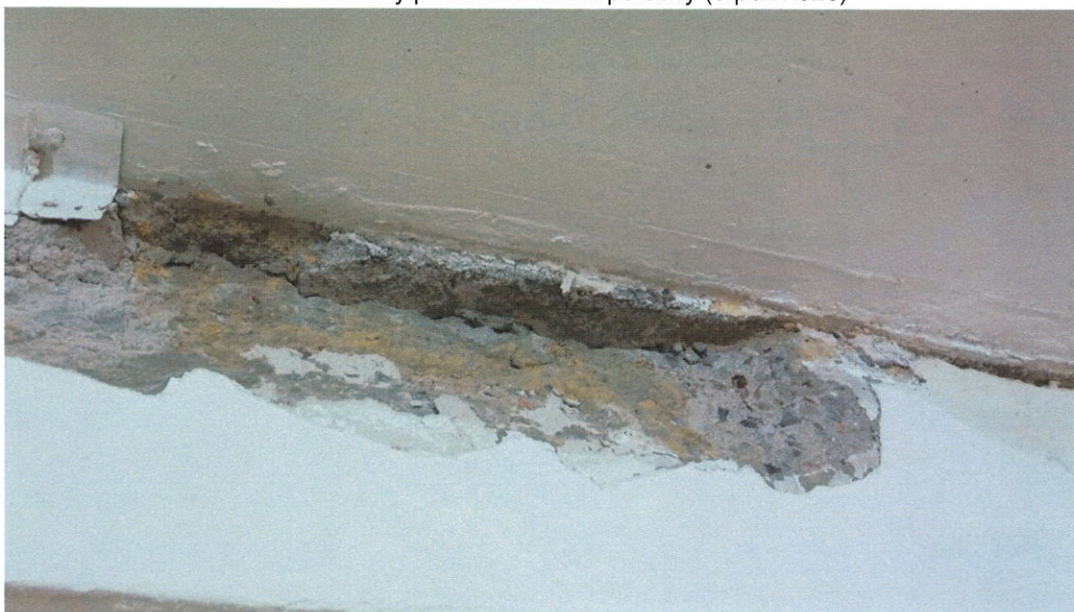
Obr. 2 Trhlina a odpadnutí omítky s kusy betonu uprostřed délky průvlaku

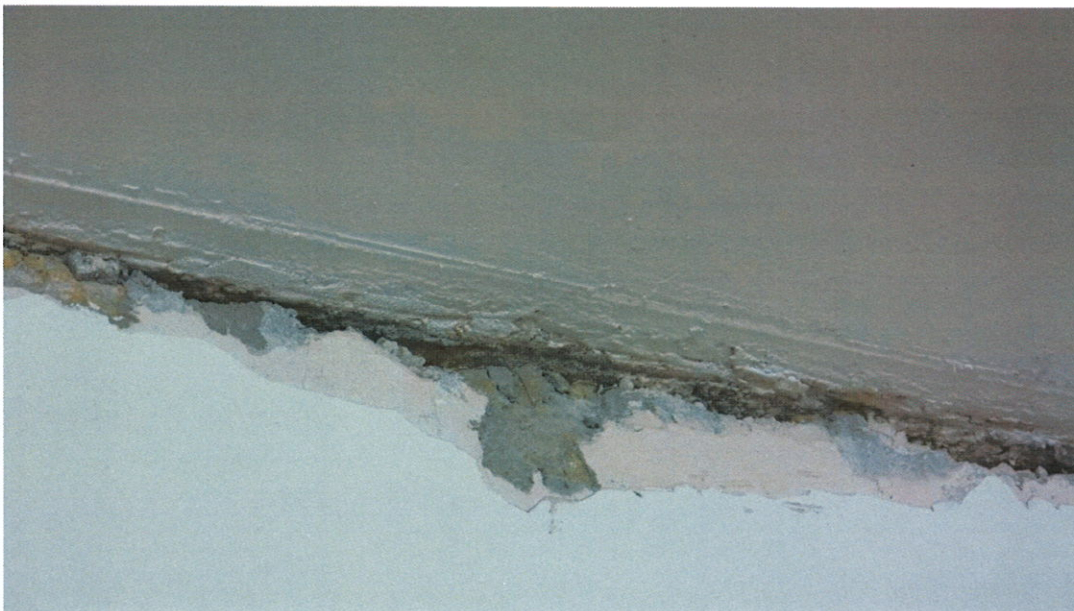
Obr. 3 Trhlina a odpadnutí omítky s kusy betonu ve třetině délky průvlaku

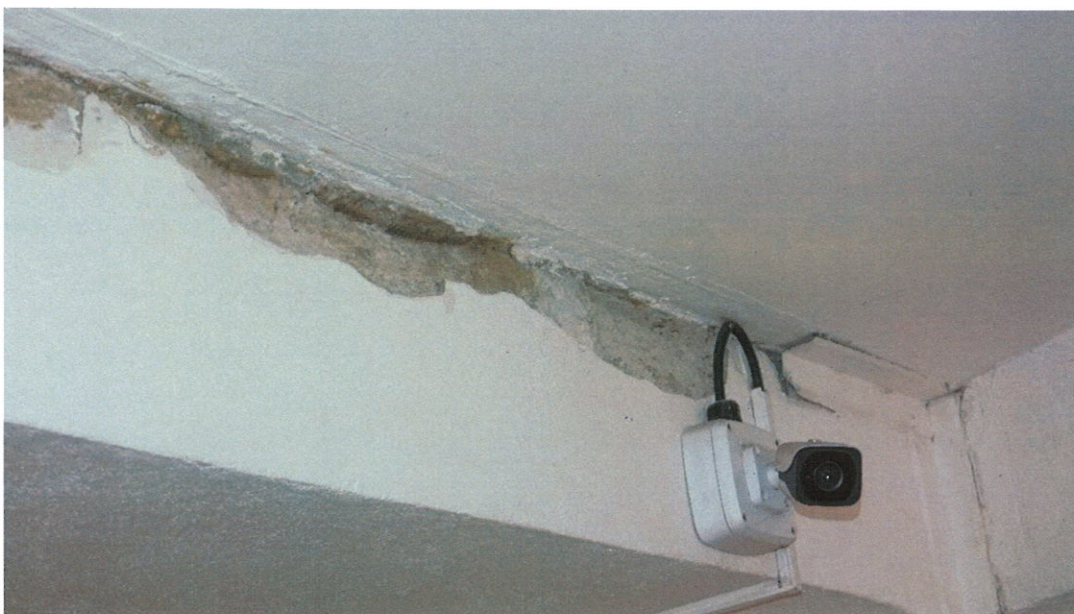
Obr. 4 Trhlina a odpadnutí omítky s kusy betonu v blízkosti uložení průvlaku

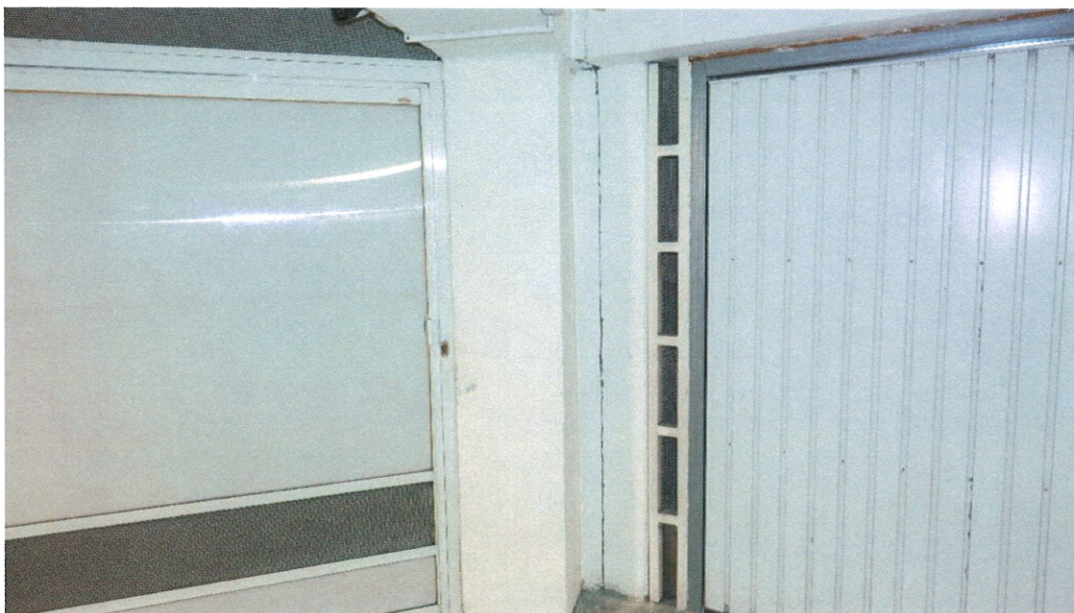
Obr. 5 Projev dilatačních pohybů podél sloupu pod průvlakem

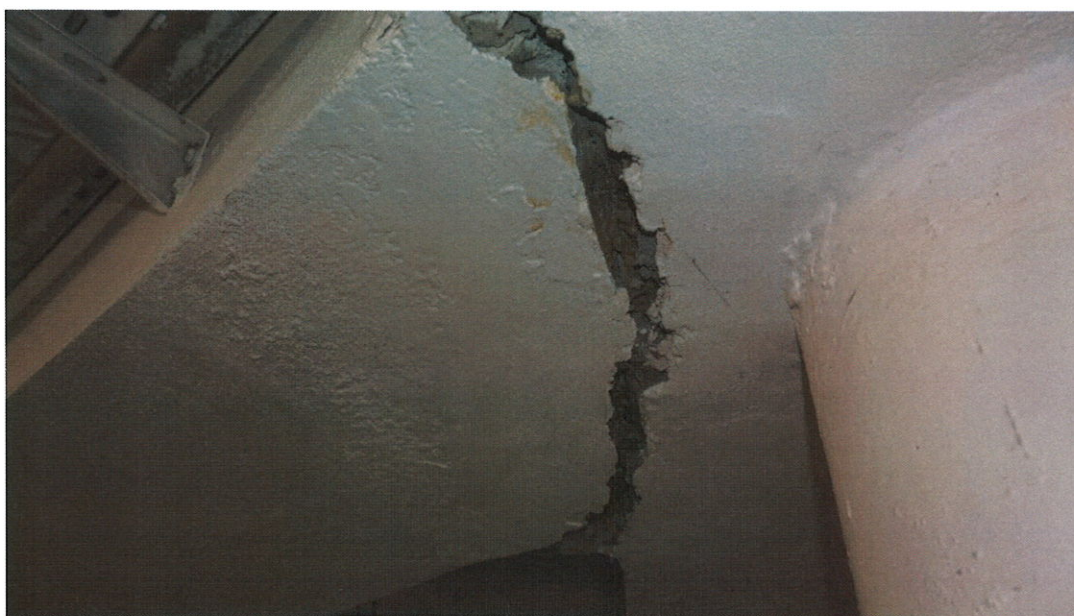
Na Obr. 6 je trhlina (dilatační spára), ve které na sebe navazují průvlastek kolmý a průvlastek podélný. Opět se jedná o předchozí nesprávné vyplnění spáry sanačními maltami a o následné odtržení a vypadávání tohoto vyplnění. Toto zjištění se opírá rovněž o skutečnost, že nad přilehlým sloupem (nad podporou) žádné poruchy nejsou.

Obr. 6 Trhlina v dilatační spáře mezi kolmo navazujícím průvlakem a podélným průvlakem

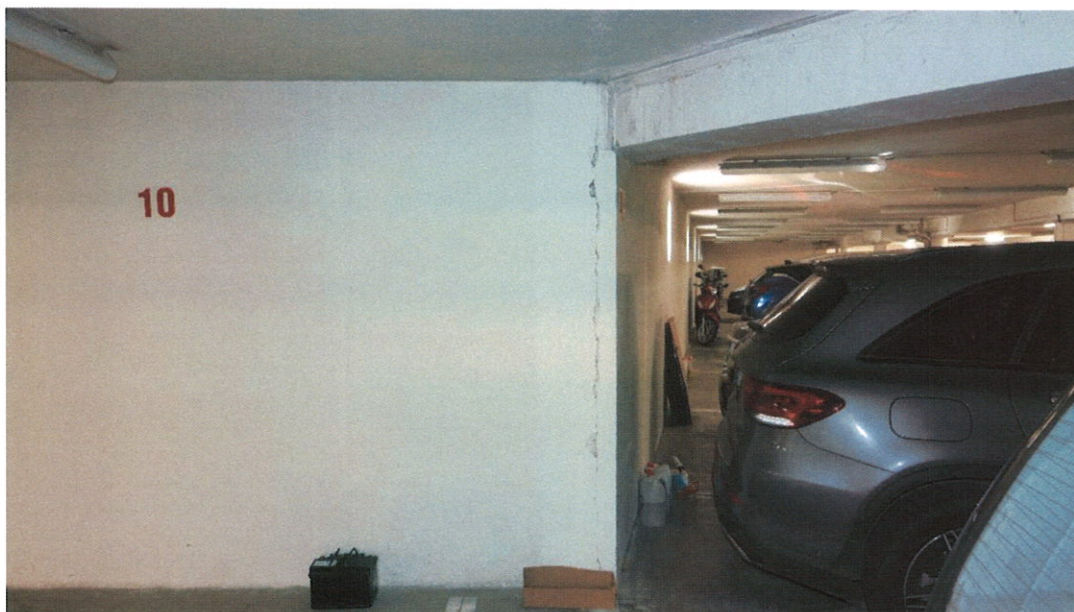
Pokračující dilatační pohyby v uložení jsou patrné na Obr. 7.

Obr. 7 Projev dilatačních pohybů ve stěně na levé straně podélného průvlaku

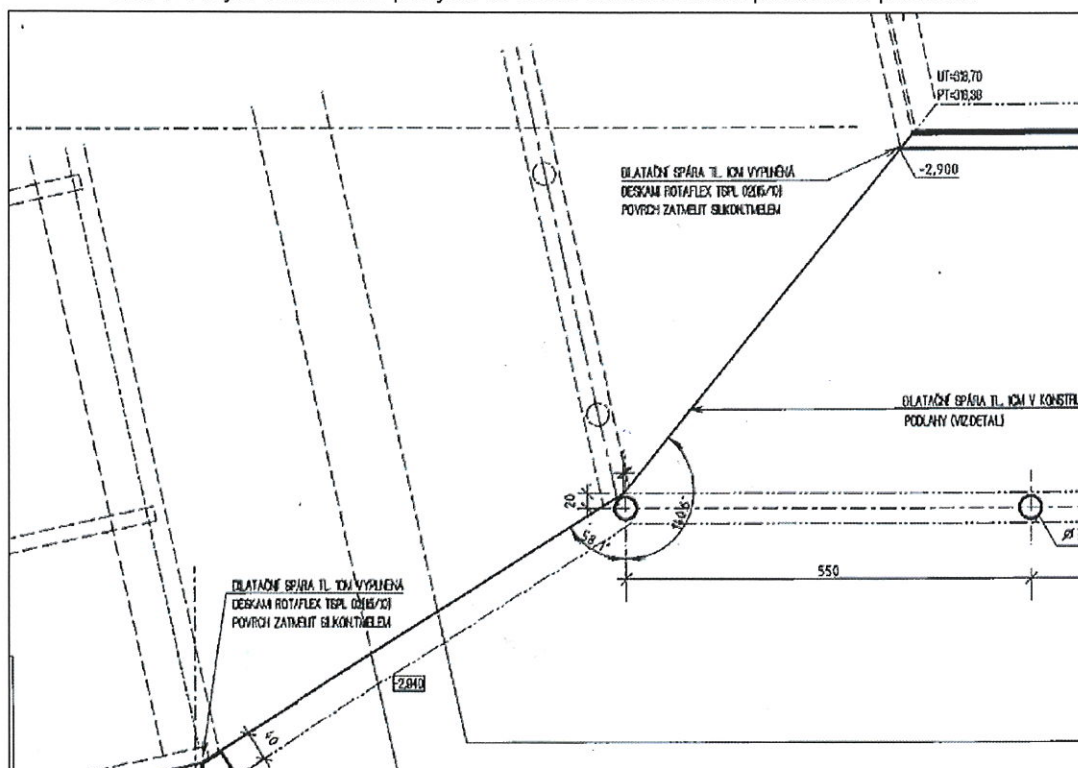
Obr. 8 Vyznačení dilatace ve výkrese 1. PP
